Delle – 13 Grande Rue

Opération préventive de diagnostic (2009)

Organisme porteur de l'opération : Inrap

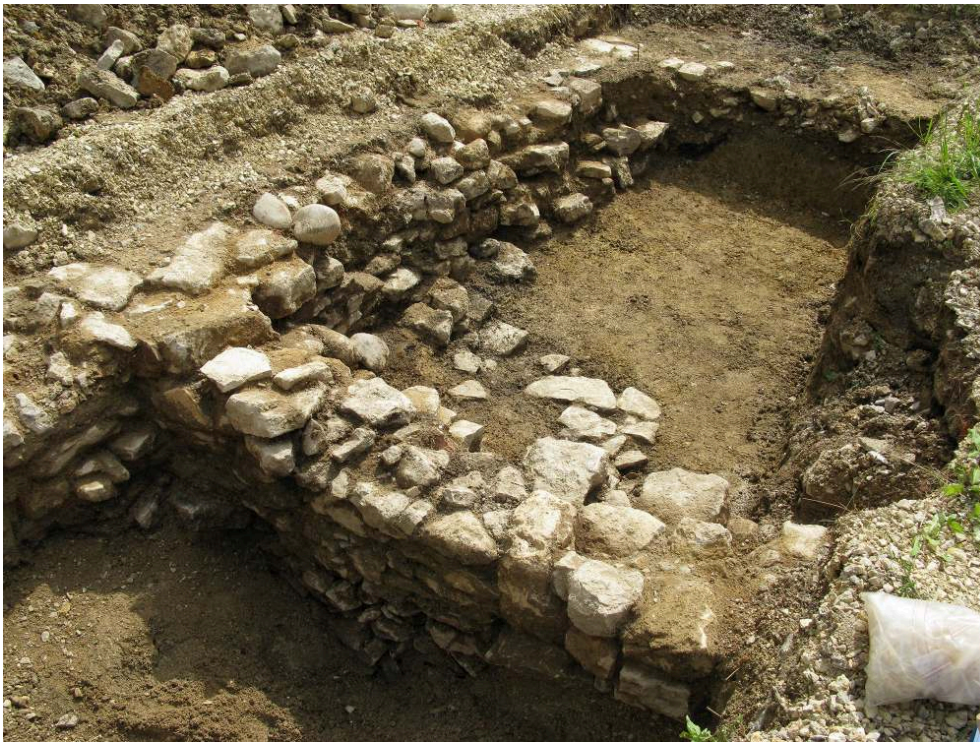
Fig. 3 – Espace B vu depuis le nord-est

- 3 L'état 1, non daté, est constitué de deux maçonneries en petits moellons formant un angle droit, qui définissent une partie d'une pièce pourvue d'une fosse maçonnée de type citerne ou latrines située dans l'angle est, et d'un accès sur le mur retour orienté nord-ouest – sud-est. Cet accès est matérialisé par un montant de porte (blocs carrés en calcaire tendre) posé sur des pierres de seuil (moellons en calcaire gris régulièrement taillé côté intérieur de la pièce). Ces dernières sont aménagées directement sur le terrain naturel et portaient à l'origine une planche aujourd'hui disparue. Cette ouverture sera par la suite bouchée (fig. 3).

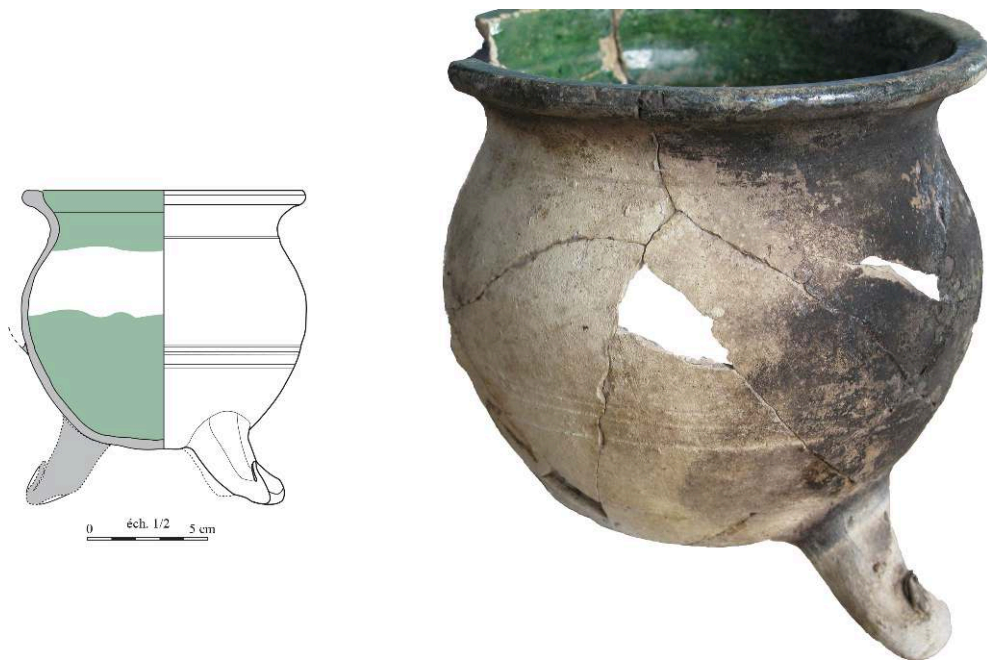
Fig. 4 – Pot tripode en céramique glaçurée daté du XVI^e s.

- 7 La fosse maçonnée de l'état 1 est soit abandonnée au début de l'état 3, soit à la fin (elle peut avoir été progressivement remblayée tout au long de l'état 3), hypothèse qui nous semble la plus probable. La datation attribuée au mobilier provenant du compost situe l'abandon de cette structure quadrangulaire au ^{xvi}^e s. La plupart des fragments de céramique ont été recollés et forment un petit pot à cuire tripode à pâte claire en céramique à glaçure intérieure verte, portant à l'extérieur des traces de cuisson sur un côté (fig. 4). Le bord d'un autre récipient à glaçure intérieure verte a également été découvert, ainsi qu'un fragment de meneau de fenêtre en calcaire.
